# 長瀨町公共施設長寿命化計画

令和2年3月

長 瀨 町

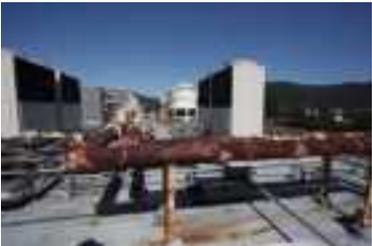
| 施設名 | 棟名 | 劣化状況 |
|---|---|--|
| 中央公民館 | 公民館 | <ul style="list-style-type: none"> <li>・屋上防水の劣化、トップライトの劣化が原因と考えられる天井のシミがある（写真参照）。</li> <li>・屋上の配管に劣化がみられる（写真参照）。</li> <li>・屋上防水に劣化がみられる（写真参照）。</li> <li>・ドレンのつまり、樋の劣化等による雨漏りがみられる。</li> </ul> <div style="display: flex; justify-content: space-around; align-items: center;"> </div> <div style="text-align: center; margin-top: 10px;"> </div> |

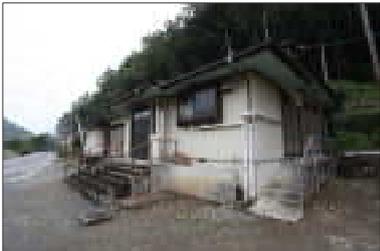
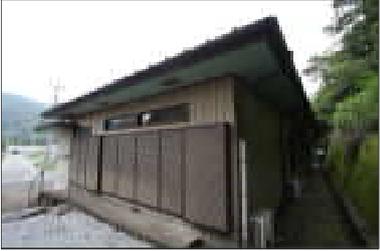
| 施設名 | 棟名 | 劣化状況 |
|---|---|---|
| 矢那瀬集落農業センター | 集会所 | <ul style="list-style-type: none"> <li>・全体に経年劣化がみられる（写真参照）。</li> <li>・樋に植物が干渉しており、樋の詰まりの原因となる（写真参照）。</li> </ul> <div style="display: flex; justify-content: space-around;"> </div> |

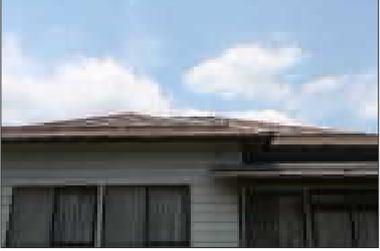
| 施設名 | 棟名 | 劣化状況 |
|---|---|---|
| 袋団地集会所 | 集会所 | <ul style="list-style-type: none"> <li>・屋根ジョイント面のコーキングが劣化している（写真参照）。</li> </ul> |

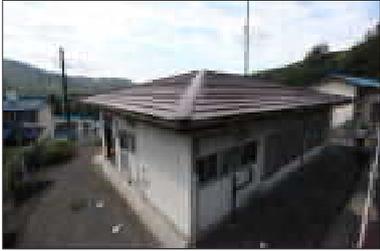
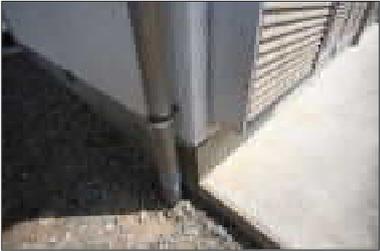
| 施設名 | 棟名 | 劣化状況 |
|---|---|---|
| 塚越団地集会所 | 集会所 | <ul style="list-style-type: none"> <li>・屋根にさびがみられる（写真参照）。</li> <li>・樋が詰まっている。</li> </ul> |

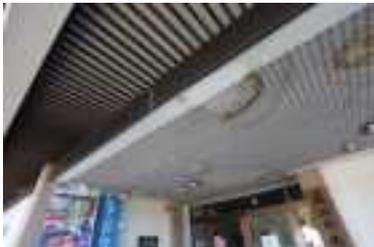
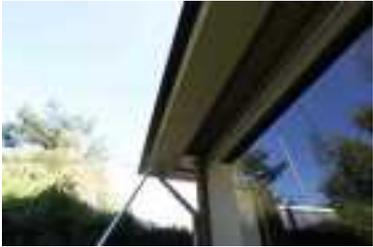
| 施設名 | 棟名 | 劣化状況 |
|---|---|---|
| 郷土資料館 | 博物館 | <ul style="list-style-type: none"> <li>・軒下に劣化がみられる（写真参照）。</li> <li>・屋根に劣化がみられる。</li> </ul> |

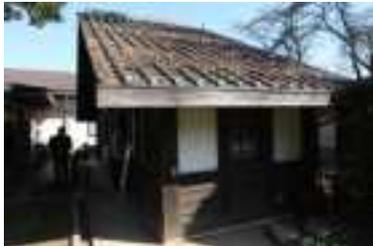
| 施設名 | 棟名 | 劣化状況 |
|---|---|---|
| | 郷土資料館（倉庫） | <ul style="list-style-type: none"> <li>・屋根及び樋に落葉が堆積している（写真参照）。</li> </ul> |

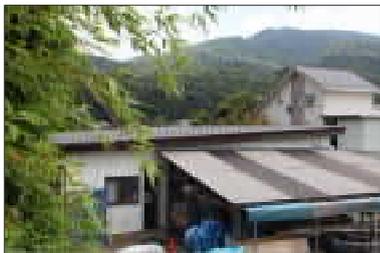
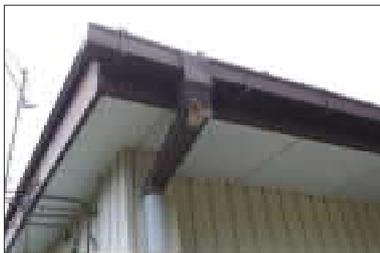
| 施設名 | 棟名 | 劣化状況 |
|---|---|---|
| 総合グラウンド | 管理事務所 | <ul style="list-style-type: none"> <li>・屋根にさびがみられる (写真参照)。</li> <li>・樋が劣化している (写真参照)。</li> </ul> |

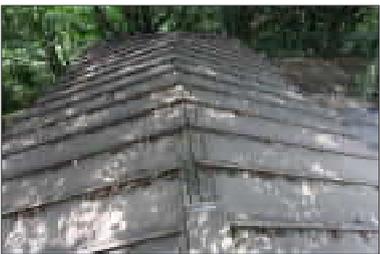
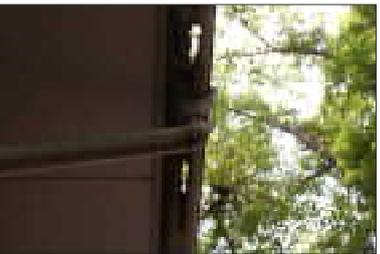
| 施設名 | 棟名 | 劣化状況 |
|---|---|---|
| | トイレ | <ul style="list-style-type: none"> <li>・屋根が劣化している (写真参照)。</li> <li>・樋に穴が開いている (写真参照)。</li> </ul> |

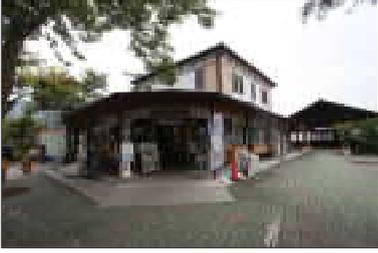
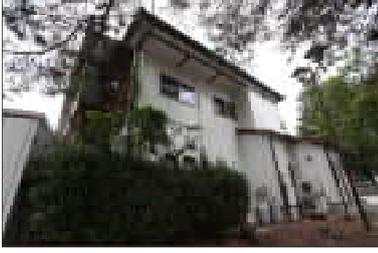
| 施設名 | 棟名 | 劣化状況 |
|---|---|--|
| 観光情報館 | 観光情報館 | <ul style="list-style-type: none"> <li>・ 樹木が屋根に干渉しており、剪定の必要がある（写真参照）。</li> </ul> <div style="display: flex; justify-content: space-around;"> </div> |

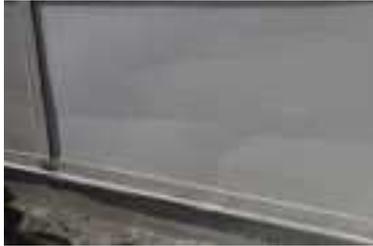
| 施設名 | 棟名 | 劣化状況 |
|---|---|--|
| | 倉庫 | <ul style="list-style-type: none"> <li>・ 壁面に劣化がみられ、壁の一部には割れも確認できる（写真参照）。</li> </ul> |

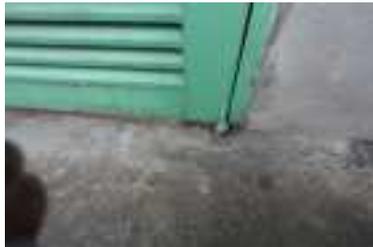
| 施設名 | 棟名 | 劣化状況 |
|---|---|--|
| | 石油貯蔵庫 | <ul style="list-style-type: none"> <li>・ ブロック造りの建築物で屋根は更新されているが、扉にさびが浮いている（写真参照）。</li> </ul> |

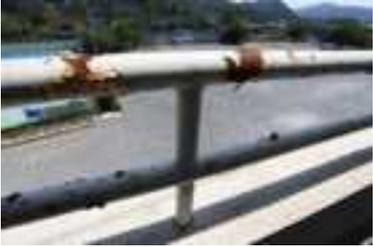
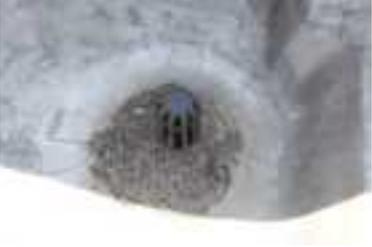
| 施設名 | 棟名 | 劣化状況 |
|---|---|--|
| 長瀬第二<br>小学校 | 校舎 | <ul style="list-style-type: none"> <li>・ バルコニーの手すりにさびがみられる（写真参照）。</li> <li>・ 階段の手すりにガタツキがみられる。</li> <li>・ 天井に雨漏り跡がみられる。</li> <li>・ 床にふくらみがみられ、つまづきやすくなっている。</li> <li>・ 屋上のドレンに土砂が堆積している（写真参照）。</li> </ul> |

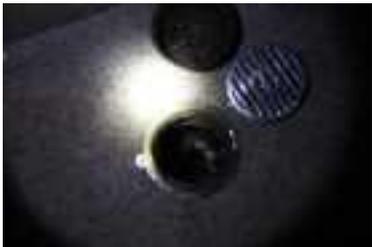
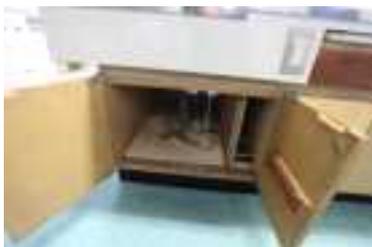
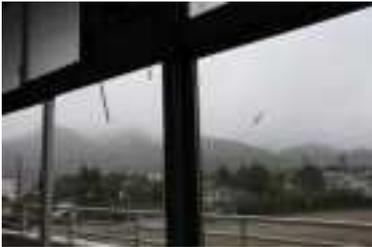
| 施設名 | 棟名 | 劣化状況 |
|---|---|---|
| 長瀬中学校 | 校舎 | <ul style="list-style-type: none"> <li>・床排水ドレン詰まりがみられる（写真参照）。</li> <li>・排水管が劣化している（写真参照）。</li> <li>・窓枠のゴムが劣化している（写真参照）。</li> </ul> |

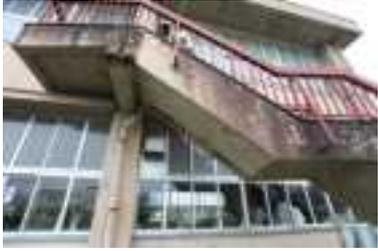
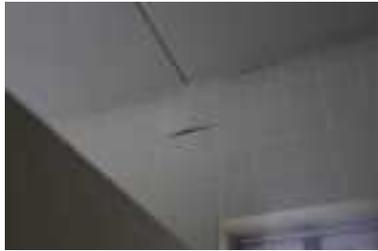
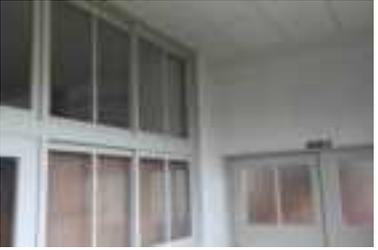
| 施設名 | 棟名 | 劣化状況 |
|---|---|--|
| 長瀬中学校 | 校舎（特別教室） | <ul style="list-style-type: none"> <li>・内部外壁ともに劣化が著しく、特に外壁は爆裂等が顕著に現れている。</li> <li>・軒下、非常階段の下面全体に爆裂がみられる（写真参照）。</li> <li>・内部の壁にはひび割れがみられ、タイルも劣化している（写真参照）。</li> </ul> <div style="display: flex; flex-wrap: wrap; justify-content: space-around;"> </div> |

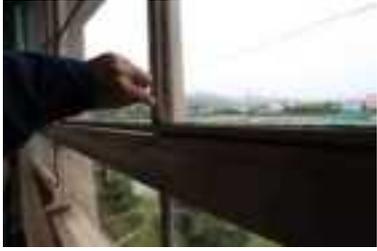
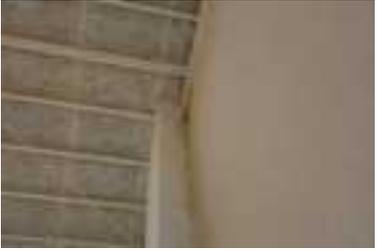
| 施設名 | 棟名 | 劣化状況 |
|---|---|--|
| | 体育館 | <ul style="list-style-type: none"> <li>・建具のパッキンの劣化、壁面の雨漏りの跡がみられる（写真参照）。</li> </ul> <div style="display: flex; justify-content: space-around;"> </div> |

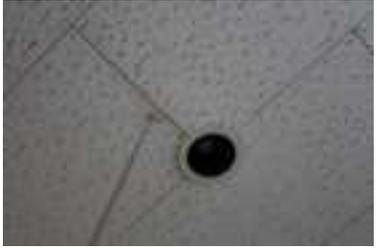
| 施設名 | 棟名 | 劣化状況 |
|---|---|--|
| | 剣道場 | <ul style="list-style-type: none"> <li>・築 34 年の SRC 造で経年劣化がみられる。</li> <li>・天井の目違いがみられる（写真参照）。</li> </ul> <div style="text-align: center;"> </div> |

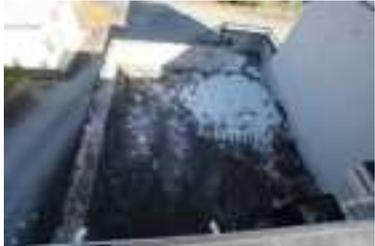
| 施設名 | 棟名 | 劣化状況 |
|---|---|--|
| 保健センター | 診療所 | <ul style="list-style-type: none"> <li>・トイレ床シートに劣化がみられる。</li> <li>・天井にはトップライトの劣化によると思われるシミがみられる。</li> <li>・屋上防水に劣化がみられる（写真参照）。</li> <li>・外壁に爆裂がみられる。また、クラック、Pコンが飛び出している。</li> <li>・非常階段の手すりにさびがみられる。</li> </ul> |

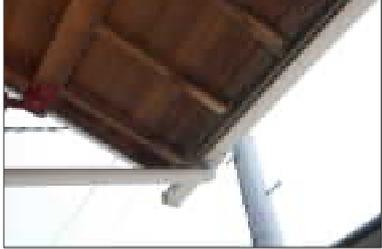
| 施設名 | 棟名 | 劣化状況 |
|---|---|--|
| 世代間交流支援センター | 世代間交流支援センター | <ul style="list-style-type: none"> <li>樋の詰まりによる軒天の劣化がみられる（写真参照）。</li> </ul> |

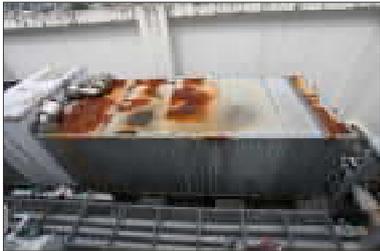
| 施設名 | 棟名 | 劣化状況 |
|---|---|---|
| 長瀬町役場 | 役場庁舎 | <ul style="list-style-type: none"> <li>・屋根に土砂の堆積及び雑草がみられる。</li> <li>・樋の配管に異常がみられる。</li> <li>・機械設備にさびがでている（写真参照）。</li> </ul> |

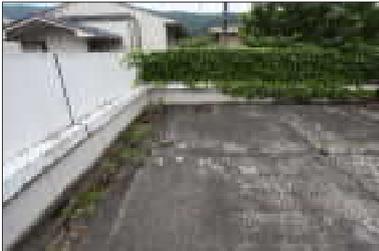
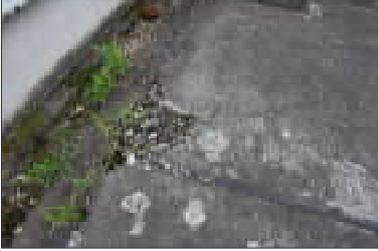
| 施設名 | 棟名 | 劣化状況 |
|---|---|---|
| 長瀬町役場 | 駐車場棟 | <ul style="list-style-type: none"> <li>・屋上防水が破損しており、内部に漏水が確認できる（写真参照）。</li> </ul> |

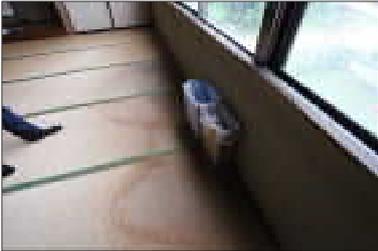
| 施設名 | 棟名 | 劣化状況 |
|---|---|---|
| 長瀬地区コミュニティ消防センター | 消防詰所 | <ul style="list-style-type: none"> <li>・窓周辺に雨が吹き込んだ跡がみられ、窓枠も劣化している（写真参照）。</li> </ul> |

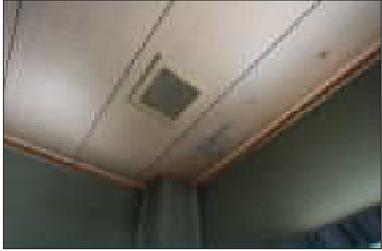
| 施設名 | 棟名 | 劣化状況 |
|---|---|--|
| 本・中野上地区コミュニティ消防センター | 消防詰所 | <ul style="list-style-type: none"> <li>天井に雨漏り跡がみられる（写真参照）。</li> </ul> |

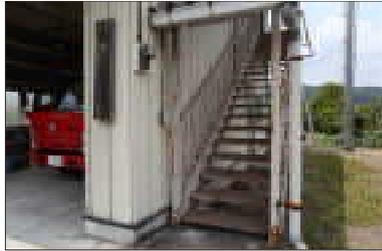
| 施設名 | 棟名 | 劣化状況 |
|---|---|--|
| 消防団第1分団第3部 | 消防詰所 | <ul style="list-style-type: none"> <li>鉄部にさびがみられる（写真参照）。</li> <li>雨漏りがみられる。</li> </ul> |

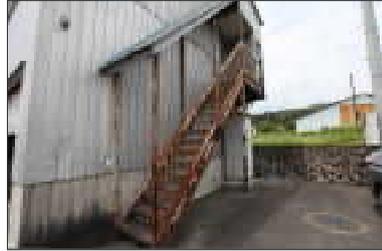
| 施設名 | 棟名 | 劣化状況 |
|---|---|--|
| 消防団第2分団第1部 | 消防詰所 | <ul style="list-style-type: none"> <li>鉄部にさびがみられる（写真参照）。</li> </ul> |

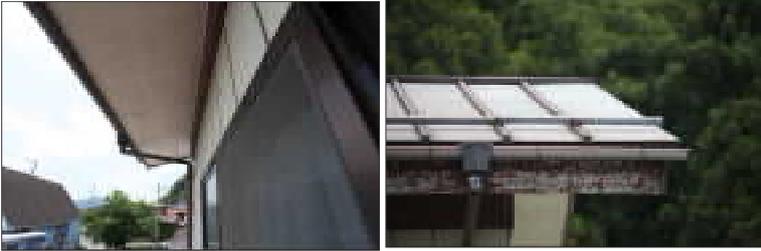
| 施設名 | 棟名 | 劣化状況 |
|---|---|--|
| 消防団第2分団第2部 | 消防詰所 | <ul style="list-style-type: none"> <li>屋根にさびや劣化がみられる（写真参照）。</li> </ul> |

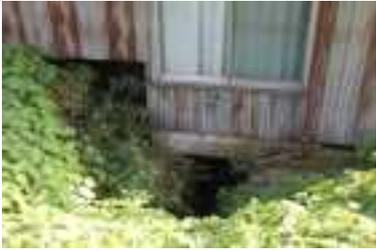
| 施設名 | 棟名 | 劣化状況 |
|---|---|---|
| 消防団第2分団第3部 | 消防詰所 | <ul style="list-style-type: none"> <li>・外壁にさびが多数みられる（写真参照）。</li> </ul> |

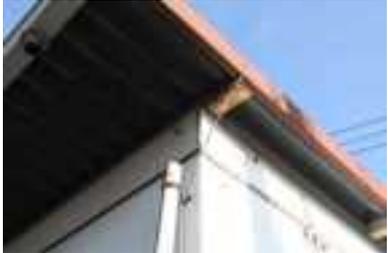
| 施設名 | 棟名 | 劣化状況 |
|---|---|---|
| 消防団第2分団第4部 | 消防詰所 | <ul style="list-style-type: none"> <li>・屋根材の劣化がみられる（写真参照）。</li> <li>・樋が破損している。</li> </ul> |

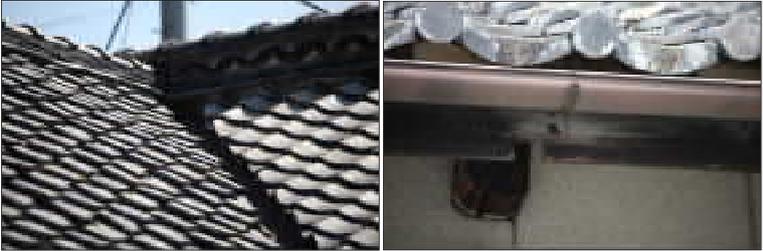
| 施設名 | 棟名 | 劣化状況 |
|---|---|---|
| 法人事務所 | 旧診療所 | <ul style="list-style-type: none"> <li>・屋根瓦に苔が繁殖している（写真参照）。</li> </ul> |

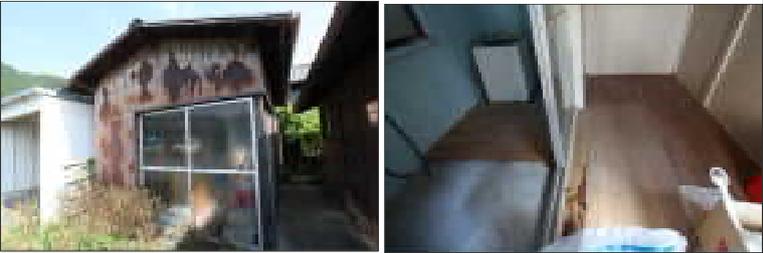
目視の結果、「部位別劣化度」が顕著なのは、「法人事務所\_旧浴場（棟）」、「消防倉庫」、「公衆トイレ（上袋区高砂弁財天境内）」で、外壁、内部ともに劣化が進んでいます。

| 施設名 | 棟名 | 劣化状況 |
|---|---|---|
| | 旧浴場（棟） | <ul style="list-style-type: none"> <li>・外壁、内部ともに劣化が著しい（写真参照）。</li> </ul> |

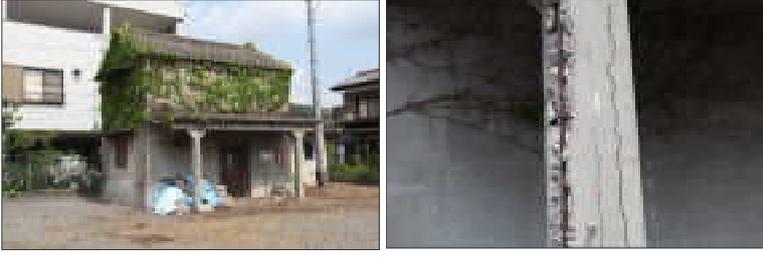
| 施設名 | 棟名 | 劣化状況 |
|---|---|--|
| 消防倉庫 | 倉庫 | <p>・劣化が著しい（写真参照）。</p> |

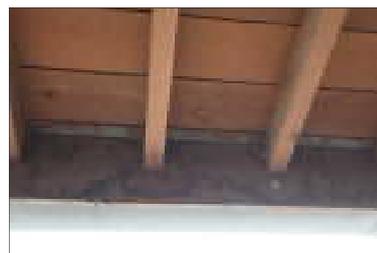
| 施設名 | 棟名 | 劣化状況 |
|---|---|---|
| 宝登山観光トイレ | 公衆トイレ | ・雨が吹き込む箇所に劣化がみられる（写真参照）。 |

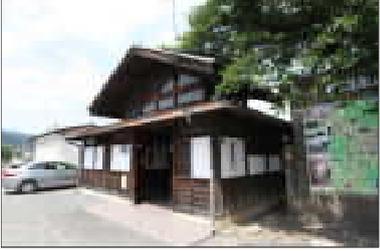
| 施設名 | 棟名 | 劣化状況 |
|---|---|---|
| 野上駅前観光トイレ | 公衆トイレ | <ul style="list-style-type: none"> <li>・ 樹木が屋根に干渉しており、樋に木の葉が堆積している（写真参照）。</li> </ul> |

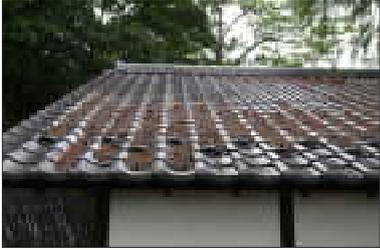
| 施設名 | 棟名 | 劣化状況 |
|---|---|---|
| 宝登山並木参道公衆トイレ | 公衆トイレ | <ul style="list-style-type: none"> <li>・ 屋根に木の葉等が堆積している（写真参照）。</li> </ul> |

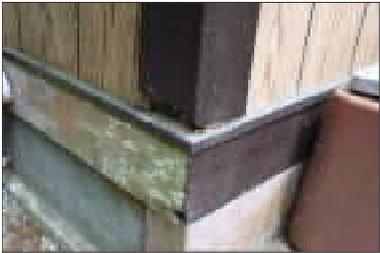
| 施設名 | 棟名 | 劣化状況 |
|---|---|---|
| 大正館脇公衆トイレ | 公衆トイレ | <ul style="list-style-type: none"> <li>・ 木部に腐食がみられる（写真参照）。</li> </ul> |

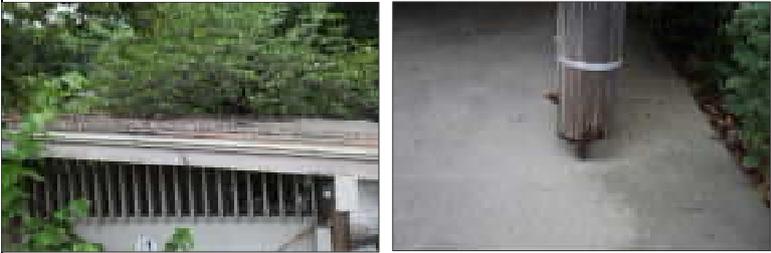
| 施設名 | 棟名 | 劣化状況 |
|---|---|---|
| 公衆トイレ<br>(上袋区高砂<br>弁財天境内) | 公衆トイ<br>レ | <p>・劣化が進行している (写真参照)。</p> |
