# 長瀨町公共施設長寿命化計画

令和2年3月

長 瀨 町

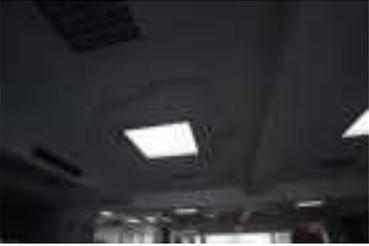
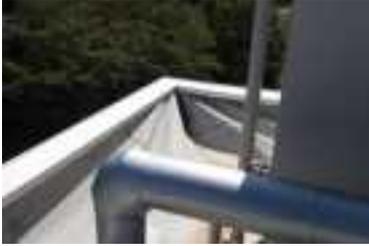
| 施設名 | 棟名 | 劣化状況 |
|---|---|--|
| 中央公民館 | 公民館 | <ul style="list-style-type: none"> <li>・屋上防水の劣化、トップライトの劣化が原因と考えられる天井のシミがある（写真参照）。</li> <li>・屋上の配管に劣化がみられる（写真参照）。</li> <li>・屋上防水に劣化がみられる（写真参照）。</li> <li>・ドレンのつまり、樋の劣化等による雨漏りがみられる。</li> </ul> <div style="display: flex; justify-content: space-around; align-items: center;"> </div> <div style="text-align: center; margin-top: 10px;"> </div> |

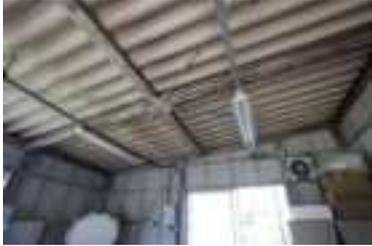
| 施設名 | 棟名 | 劣化状況 |
|---|---|--|
| | 陶芸室 | <ul style="list-style-type: none"> <li>・鉄骨にさびが浮いている（写真参照）。</li> <li>・外壁に浮き等の劣化がみられる。</li> </ul> <div style="text-align: right; margin-top: 10px;"> </div> |

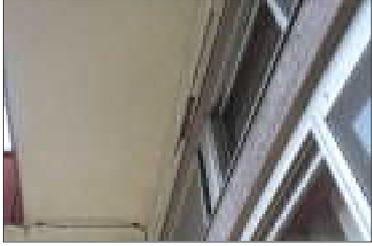
| 施設名 | 棟名 | 劣化状況 |
|---|---|--|
| 井戸風布地区コミュニティ集会所 | 集会所 | <ul style="list-style-type: none"> <li>・軒天、窓枠周辺の建材が劣化している（写真参照）。</li> </ul> <div style="text-align: right; margin-top: 10px;"> </div> |

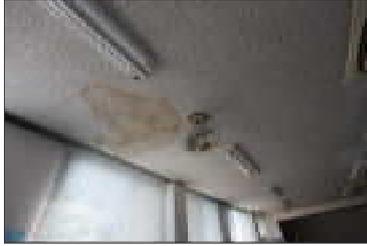
| 施設名 | 棟名 | 劣化状況 |
|---|---|--|
| 長瀬町憩の家センター | 集会所 | <ul style="list-style-type: none"> <li>・屋上の排水詰まりがみられ、天井に漏水跡がみられる（写真参照）。</li> </ul> <div style="display: flex; justify-content: space-around;"> </div> |

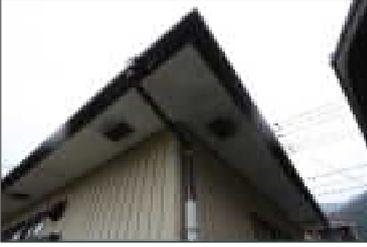
| 施設名 | 棟名 | 劣化状況 |
|---|---|--|
| 岩田地区コミュニティ集会所 | 集会所 | <ul style="list-style-type: none"> <li>・軒天に劣化がみられる（写真参照）。</li> </ul> <div style="text-align: right;"> </div> |

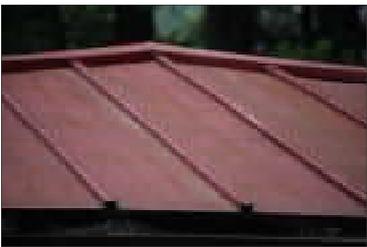
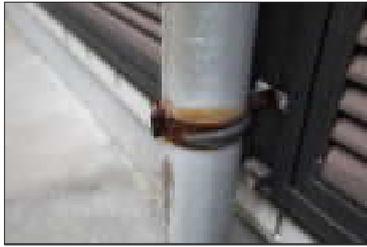
| 施設名 | 棟名 | 劣化状況 |
|---|---|--|
| 風布地区コミュニティ集会所 | 集会所 | <ul style="list-style-type: none"> <li>・屋根にさびが発生している（写真参照）。</li> <li>・縦樋の取付金具が破断している（写真参照）。</li> </ul> <div style="display: flex; justify-content: space-around;"> </div> |

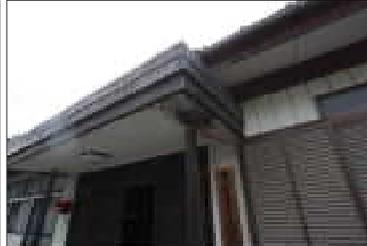
| 施設名 | 棟名 | 劣化状況 |
|---|---|--|
| 樋口地区コミュニティ集会所 | 集会所 | <ul style="list-style-type: none"> <li>・軒天が劣化している（写真参照）。</li> </ul> <div style="display: flex; justify-content: space-around;"> </div> |

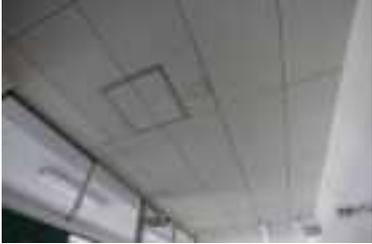
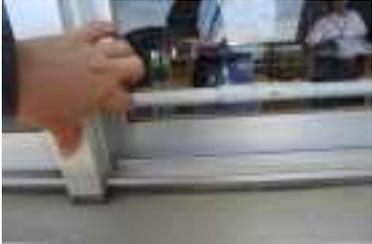
| 施設名 | 棟名 | 劣化状況 |
|---|---|--|
| 長瀬第一小学校 | 校舎 | <ul style="list-style-type: none"> <li>・ 築 41 年の R C 構造の建築物である。建物内部は経年劣化による不具合が目立つ状況である。</li> <li>・ 天井のシミ、建具のシール材の劣化が著しい（写真参照）。</li> <li>・ 排水管に劣化がみられる。</li> </ul> <div style="display: flex; justify-content: space-around;"> </div> |

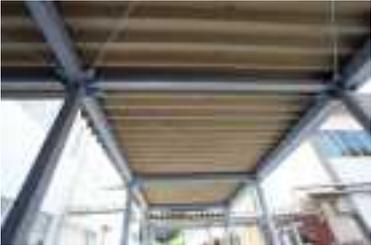
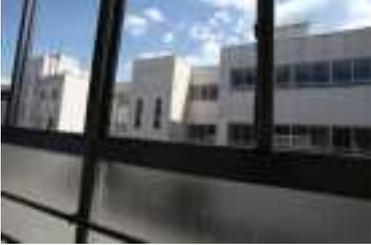
| 施設名 | 棟名 | 劣化状況 |
|---|---|--|
| | 体育館 | <ul style="list-style-type: none"> <li>・ 築 40 年の R C 構造の建築物である。外観は特に異常は認められないが、内部は経年劣化が目立つ状況。</li> <li>・ 建具の防水機能の劣化が著しい（写真参照）。</li> <li>・ 渡り廊下にさびがみられる（写真参照）。</li> </ul> <div style="display: flex; justify-content: space-around;"> </div> |

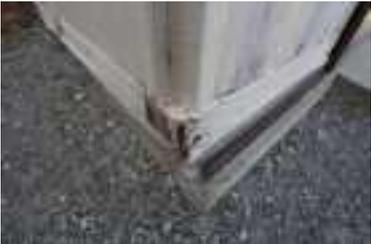
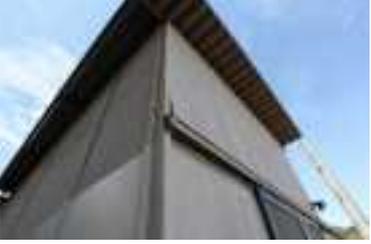
| 施設名 | 棟名 | 劣化状況 |
|---|---|--|
| | 体育器具庫 | <ul style="list-style-type: none"> <li>・ 柱にさびがみられる（写真参照）。</li> <li>・ 壁面の劣化がみられる（写真参照）。</li> </ul> <div style="display: flex; justify-content: space-around;"> </div> |

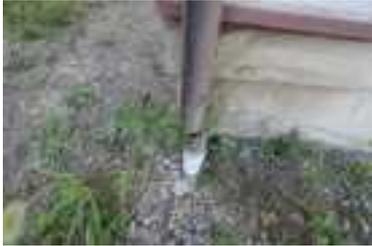
| 施設名 | 棟名 | 劣化状況 |
|---|---|--|
| 長瀬第一<br>小学校 | 便所 | <ul style="list-style-type: none"> <li>・ 樋が破損している（写真参照）。</li> </ul> |

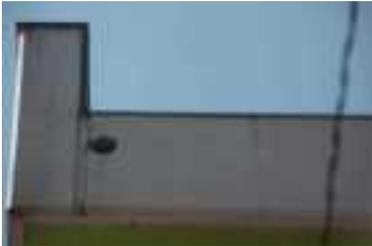
| 施設名 | 棟名 | 劣化状況 |
|---|---|---|
| 長瀬第二<br>小学校 | 体育館 | <ul style="list-style-type: none"> <li>・外壁にひび割れがみられる（写真参照）。</li> <li>・天井に雨漏り跡がみられる。</li> </ul> |

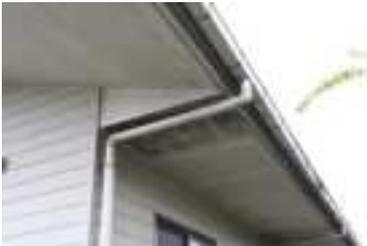
| 施設名 | 棟名 | 劣化状況 |
|---|---|--|
| 長瀬中学校 | 柔道場 | <ul style="list-style-type: none"> <li>軒天の劣化がみられる（写真参照）。</li> </ul> |

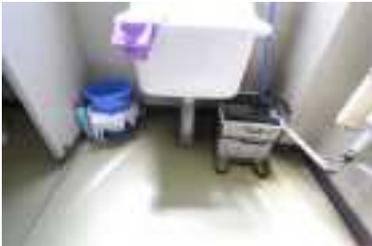
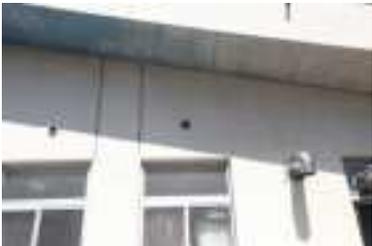
| 施設名 | 棟名 | 劣化状況 |
|---|---|--|
| 学校給食センター | 共同作業所 | <ul style="list-style-type: none"> <li>内部、外壁ともに経年劣化がみられる。主な劣化箇所は次のとおりである。</li> <li>床シートの劣化がみられる（写真参照）。</li> <li>壁のタイルが劣化している。</li> <li>サッシの防水ゴムが劣化している。</li> <li>外壁のモルタル面にクラックがみられる（写真参照）。</li> </ul> |
